PLANTA COBERTA, ENDERROCS I AFECTACIONS. e:1/150

## Universitat de Lleida

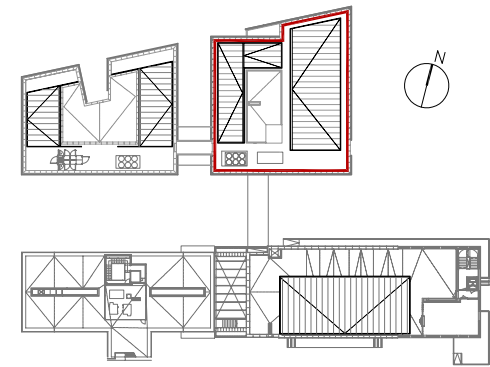
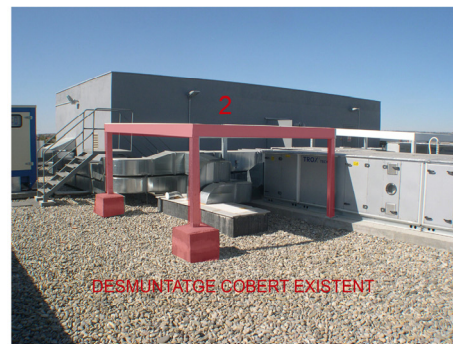
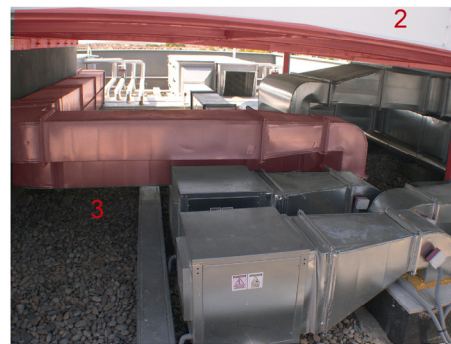
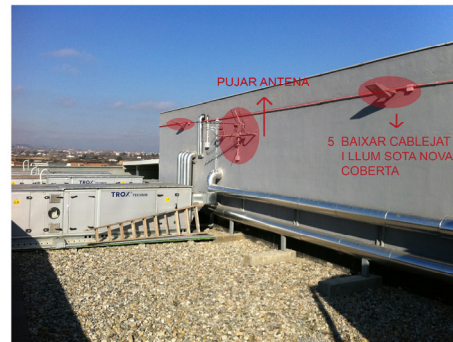
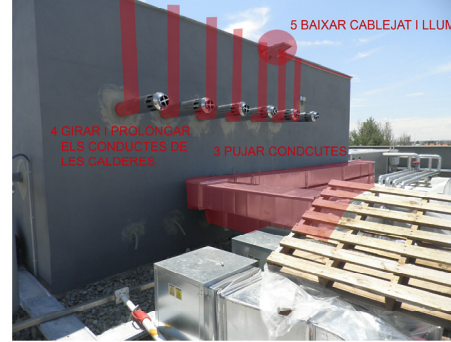
ÀMBITS AFECTATS

#### ÀMBITS D'ACTUACIÓ I AFECTACIONS:

- Cobriments de l'àmbit d'instal·lacions (àmbit d'actuació principal):**  
Cobriments amb coberta Deck de les màquines i instal·lacions per evitar que es malmetin.

- Desmuntatge de 2 coberts existents: del pati 4 i pati 5.**  
Caldrà desmuntar les estructures dels coberts i la xapa sandwich. També es retiraran els daus de formigó i es restituiran els àmbits de grava afectats.

- Canvi d'alçada d'algunes conductes**  
Per poder realitzar el manteniment correcte dels extractors de les campanes i les màquines caldrà moure un parell de conductes adjacents al pati 5 perquè aquest espai no és accessible. Caldrà pujar els conductes i modificar el seu traçat, que es concretarà en obra.

- Prolongació i gir dels conductes extractors de les calderes**  
Amb l'execució de la nova coberta els conductes queden a l'interior d'aquesta. Caldrà modificar-los, fent-los sortir per sobre la nova coberta. Els conductes hauran d'anar paral·lels a la paret del badalot.

- Afectació d'algunes instal·lacions que van grapades a la façana:**  
Caldrà moure el cablejat i els llums perimetralment perquè quedin sota la nova coberta. També desplaçar l'antena de la façana oest. La D.F. definirà la posició exacta d'aquests elements en obra. Caldrà pujar les sondes perquè no quedin tapades per la coberta.

- Prolongació dels conductes extractors de les campanes**  
Aquests conductes hauran de sortir per sobre la nova coberta. Caldrà implementar la llargada dels tubs i col·locar els remats de les xemeneies a la nova alça. S'inclouen també les peces de remat amb la coberta i les subjeccions que siguin necessàries.
